MUR OPOROWY OD STRONY UL. POKOJU – SEGMENT "A" – SEKCJE I do V

INWENTARYZACJA USZKODZEŃ, ZAKRES NAPRAW I PRAC REMONTOWYCH

temat: **REMONT MURU OPOROWEGO WZDŁUŻ UL. POKOJU NA TERENIE ZAJEZDNI MIEJSKIEGO ZAKŁADU KOMUNIKACYJNEGO W BIELSKU BIAŁEJ**

treść: **SEGMENT A - SEKCJE I do V**  
Inwentaryzacja uszkodzeń i zakres prac remontowo - naprawczych

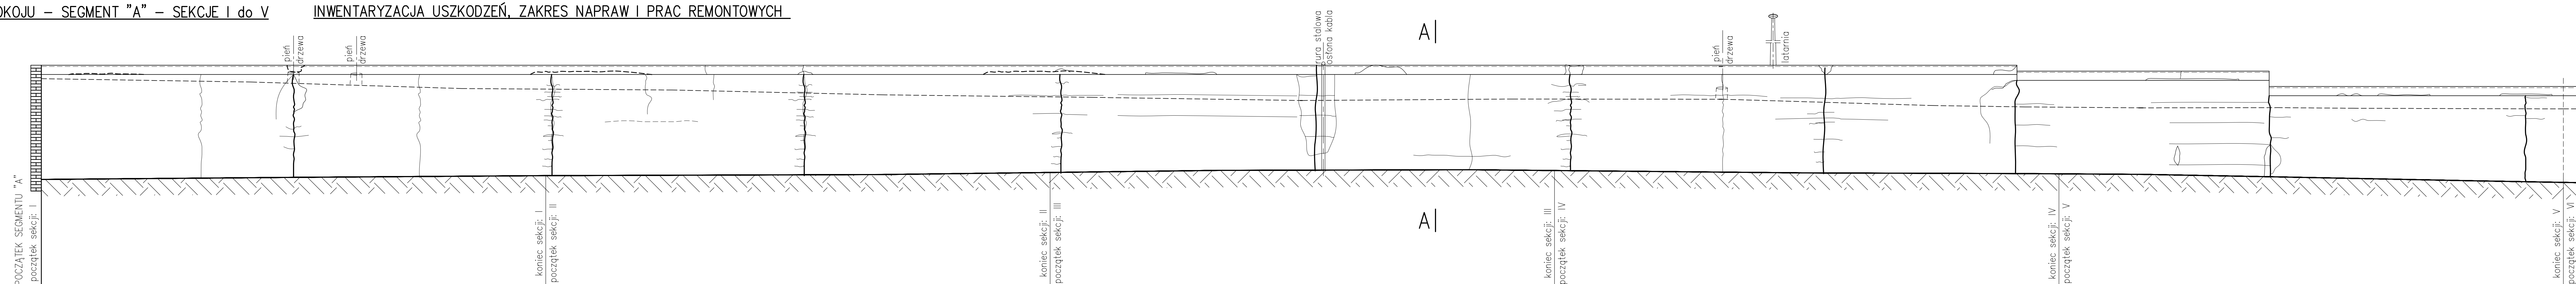
OZNACZENIE PODSEKCJI	A	B	C	D	A	B	C	D	A	B	C	D	A	B	C	D	A	B	C	D					
DŁUGOŚĆ SEKCJI [m]	12,00				12,00				12,00				12,00				12,00								
UWAGI DODATKOWE DOTYCZĄCE USZKODZEŃ I NAPRAW	U1 na całej długości sekcji pnie po ściętych drzewach w kanale w odległości 6,0 i 7,5 m				U1 na całej długości sekcji Duże pionowe rysy na całej wysokości ściany w odl.12,0 i 18,0 m				U1 na całej długości sekcji Duże pionowe rysy na całej wysokości ściany w odl.24,2 i 30,2 m				U1 na całej długości sekcji Duże pionowe rysy na całej wysokości ściany w odl.36,2 i 42,2 i 47,0 m				U1 na całej długości sekcji Duże pionowe rysy na całej wysokości ściany w odl.53,0 i 59,1 m				U1				
OPIS USZKODZEŃ wg oznaczeń	U2		U2 U3 U4 U5	U2 U3 U4 U5	U2 U3 U4 U5	U2 U3 U4 U5	U2 U3 U4 U5	U3 U6	U2 U3 U6	U2 U3 U6	U2 U3 U4 U5 U6	U2 U3 U4 U5 U6	U2 U3 U5 U6	U2 U3 U4 U5	U3 U5	U2 U3 U4 U5 U6	U2 U3 U4 U5 U6	U2 U3 U4 U5 U6	U2 U3 U6	U2 U3 U4 U5 U6	U2 U3 U4 U5 U6	U2 U3 U6	U2 U3 U4 U5 U6

- U1 niesprawny system odwodnienia za murem od strony skarpy kanał odwodnienia zarośnięty, zaśmiecony i niedrożny.
- U2 uszkodzona czapa betonowa wieńcząca ścianę – odspojenia betonu spełkania na lini styku z licem ściany
- U3 zarysowania na powierzchni ściany – widoczne rysy pionowe, poziome na styku bloczków konstrukcji nośnej
- U4 ubytki i wybrzuszenia – tynku na powierzchni ściany
- U5 pęknięcia pionowe powierzchni okładziny – bardzo duże rysy
- U6 kolor i faktura ściany niejednolita widoczne przebarwienia i wykwyty na powierzchni ściany

- naprawa/wykonanie nowego systemu odwodnienia za murem od strony skarpy
- skucie istniejącego tynku na całej powierzchni
- wykonanie nowej okładziny ściany z betonu natryskowego zbrojonego siatkami stalowymi wraz z uzupełnieniem ubytków
- wykonanie nowej czapy wieńczącej ścianę
- wykonanie odwodnienia zasypki za murem z odprowadzeniem wody przed mur za pomocą rurek z tworzywa sztucznego
- wykonanie dyłtacji w murze w rozstawie co ~6,0 m (rozstawy dostosowane do przebiegu istniejących pęknięć w murze)
- wykonanie zabezpieczenia antykorozyjnego powierzchni betonowej zestawem malarskim
